Opis i zdjęcia stanu istniejącego.

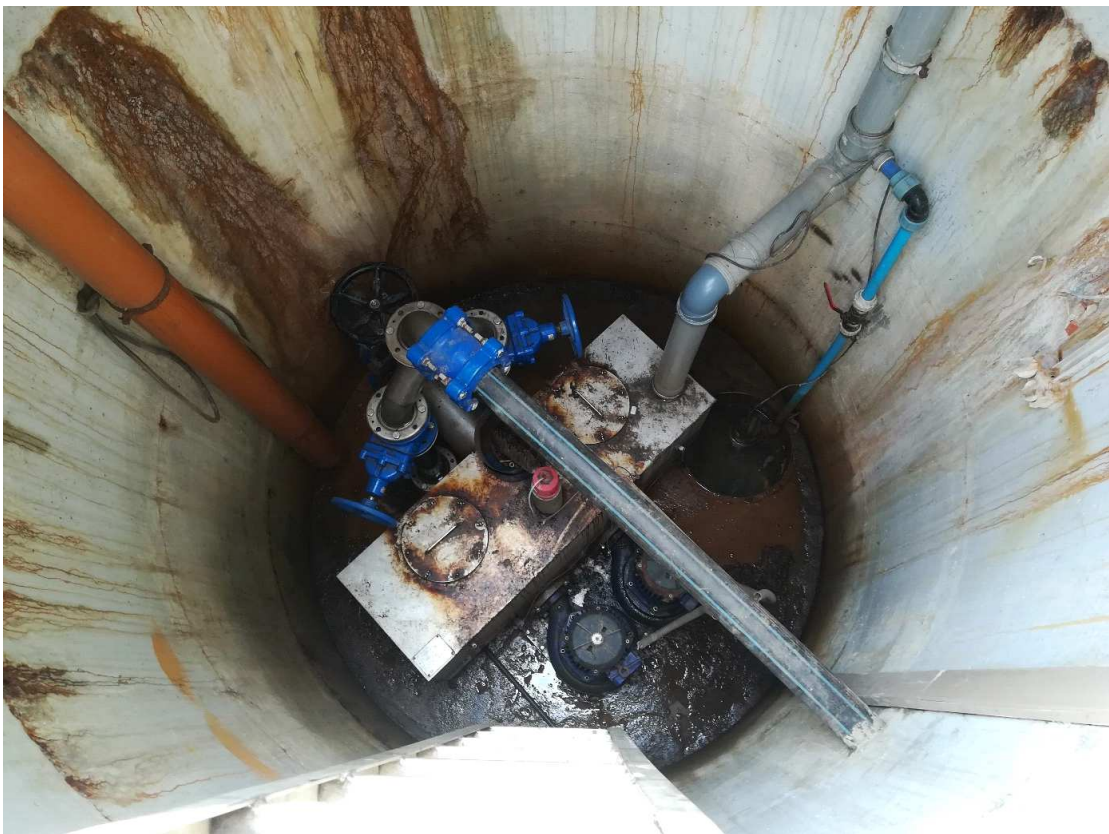
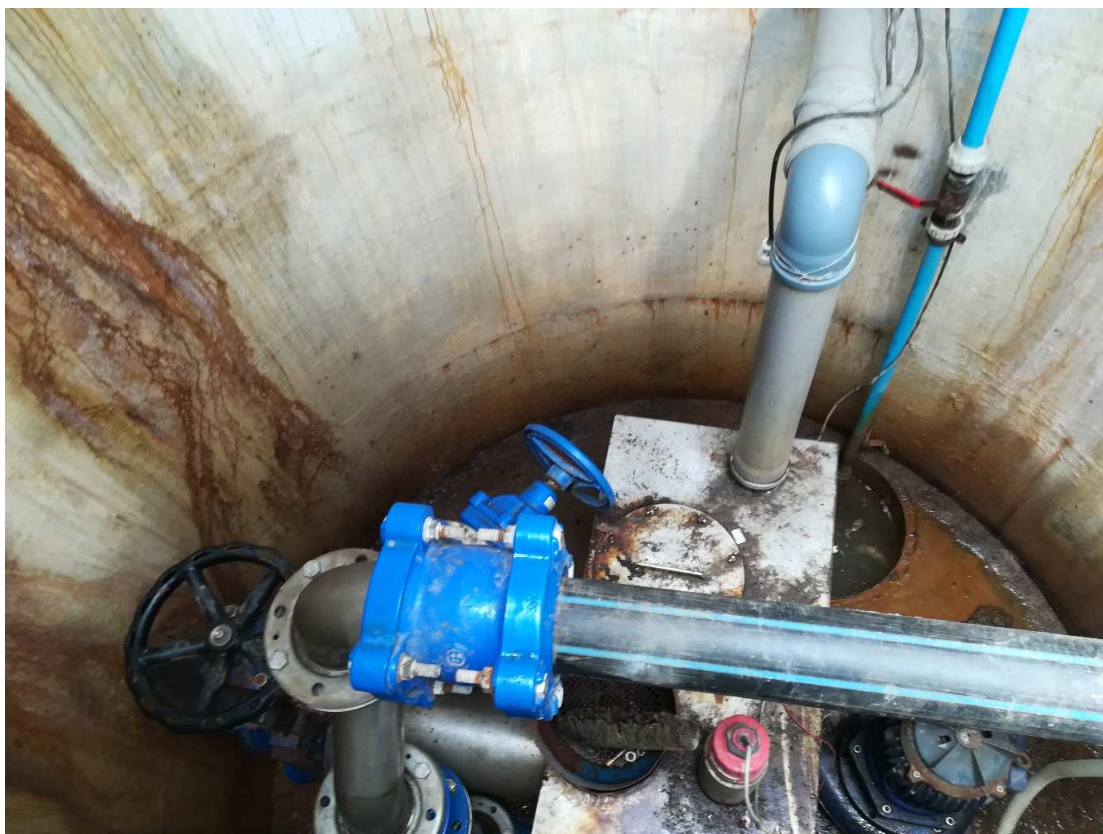
PS1

- TSA 2.15 nr fabr. 587014, r. prod. 2006
Pompy FZB.3.21; 5,5kW; Q=22m³/h, H=24m

Dno kanału DN200 doprowadzającego ścieki do tłoczni – 750mm od dna zbiornika,

Trójnik na tłoczeniu (pomiar na wspólnym tłocznym pomiędzy kołnierzami) – 1630mm od dna zbiornika,

Oś trójnika od ściany – 740mm od ściany

Oś przewodu tłocznego DN110 w tłoczni – 1820mm od dna zbiornika

Wysokość całego zbiornika – 4080mm od dna do góry pokrywy.

Kąt pomiędzy tłocznym a napływem – 180°

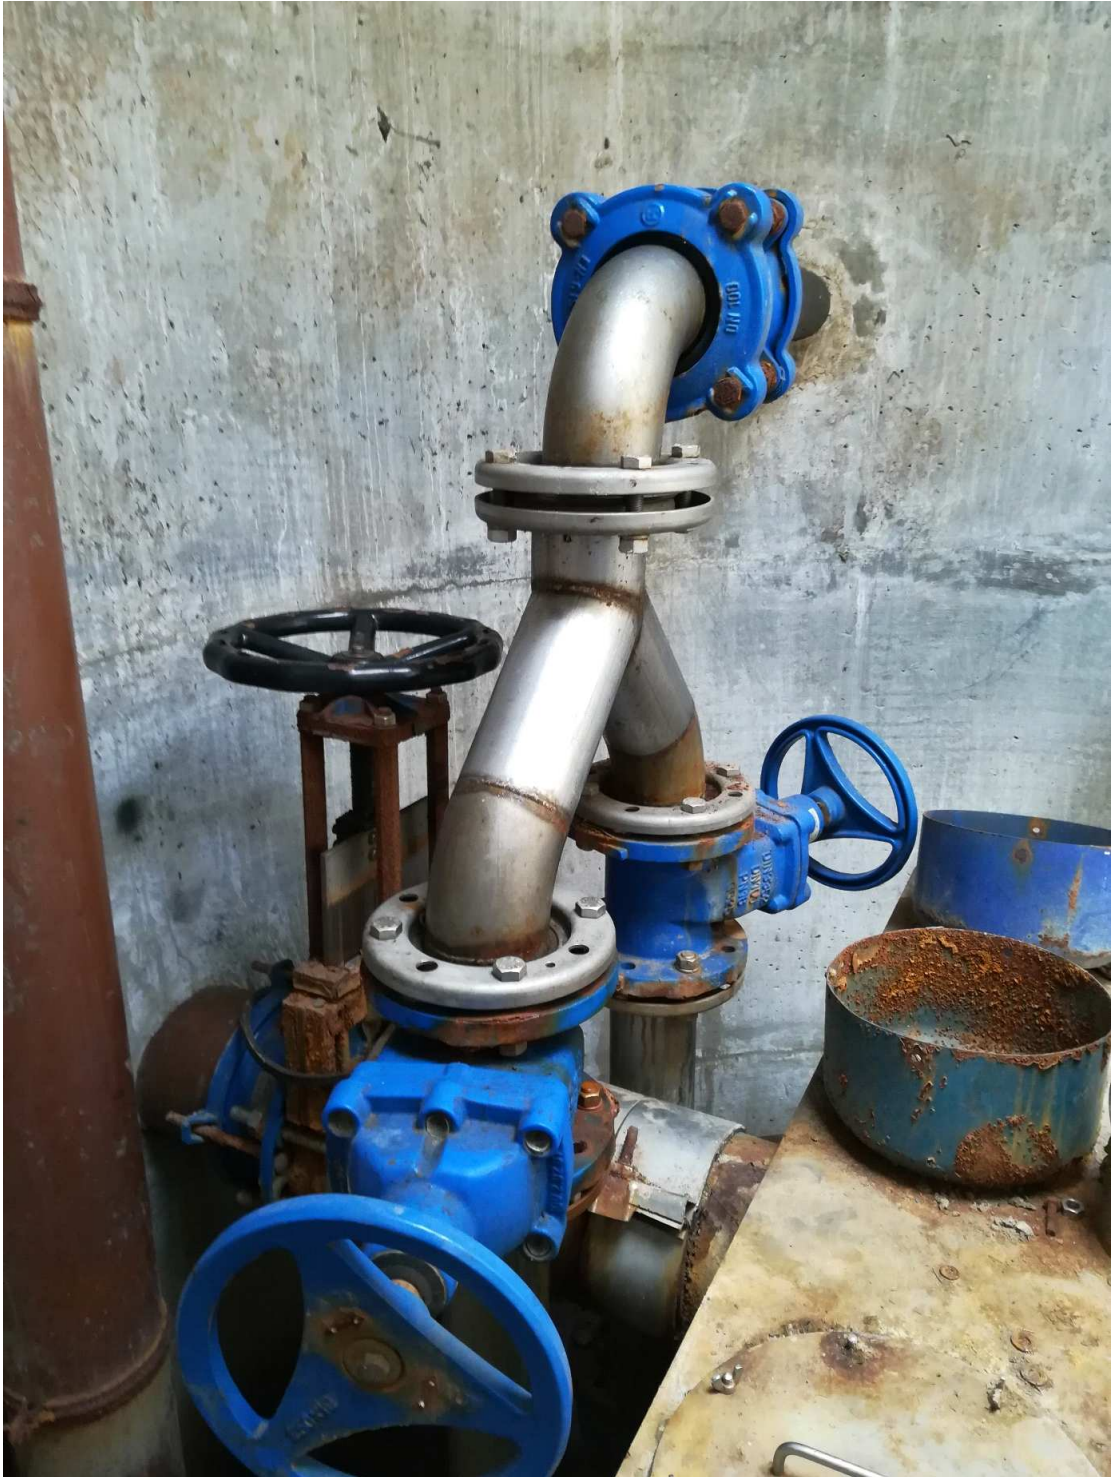
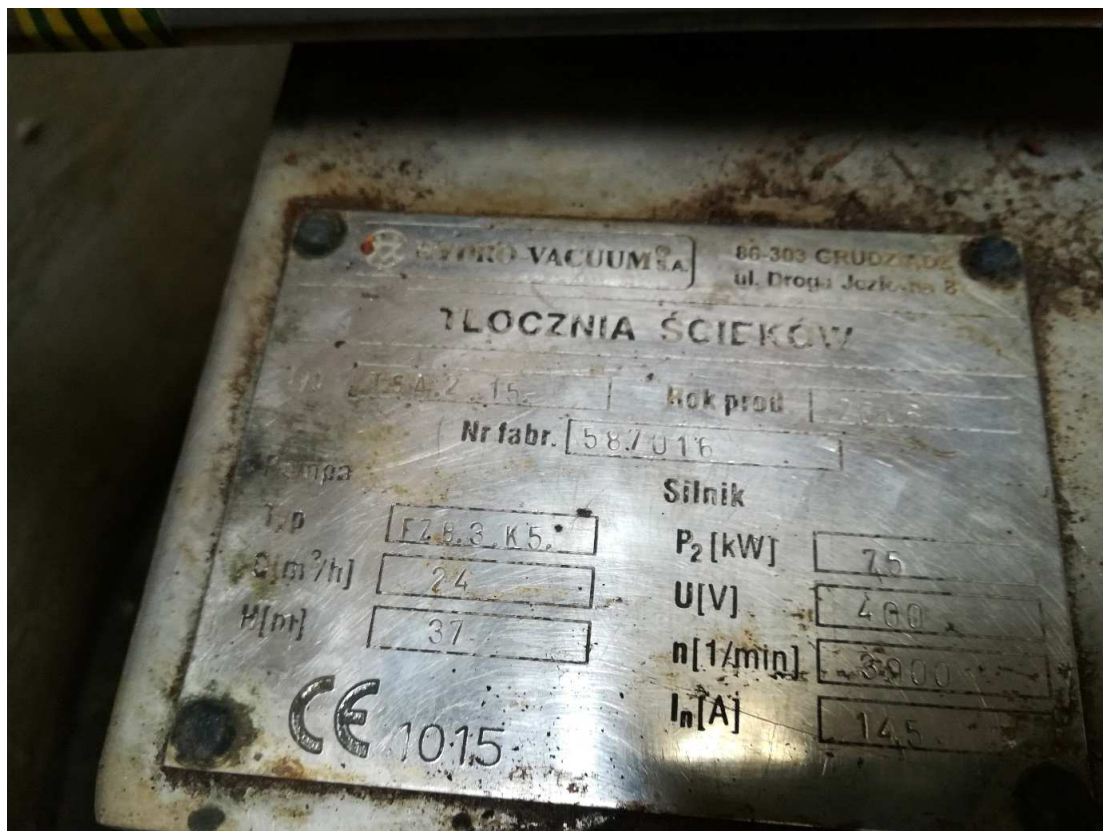
PS2

- TSA 2.15 nr fabr. 587016, r. prod. 2006

Pompy FZB.3.K5; 7,5kW; Q=24m³/h, H=37m

Dno kanału DN200 doprowadzającego ścieki do tłoczni – 720mm od dna zbiornika,

Trójnik na tłoczeniu (pomiar na wspólnym tłocznym pomiędzy kotłierzami) – 1600mm od dna zbiornika,

Oś trójnika od ściany – 630mm od ściany

Oś przewodu tłocznego DN110 w tłoczni – 1820mm od dna zbiornika

Wysokość całego zbiornika – 3450mm od dna do góry pokrywy.

Kąt pomiędzy tłocznym a napływem – 90° mierzony przeciwnie do kierunku wskazówek zegara.

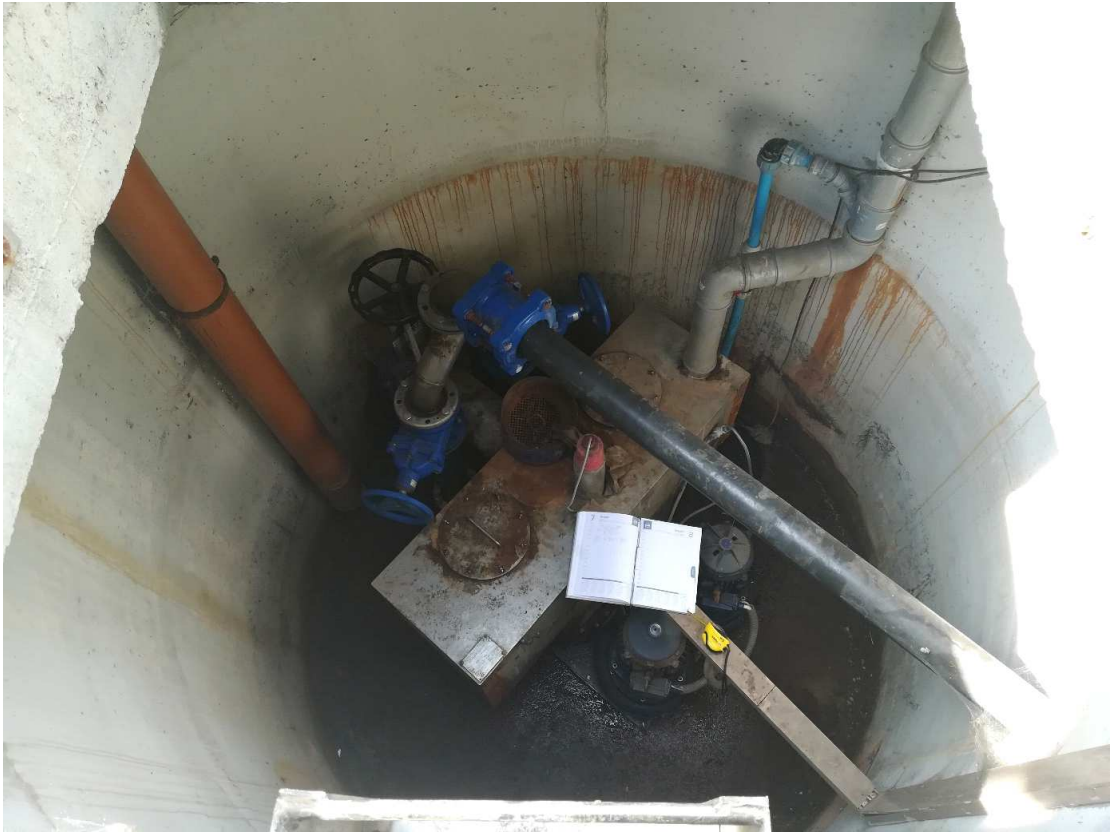
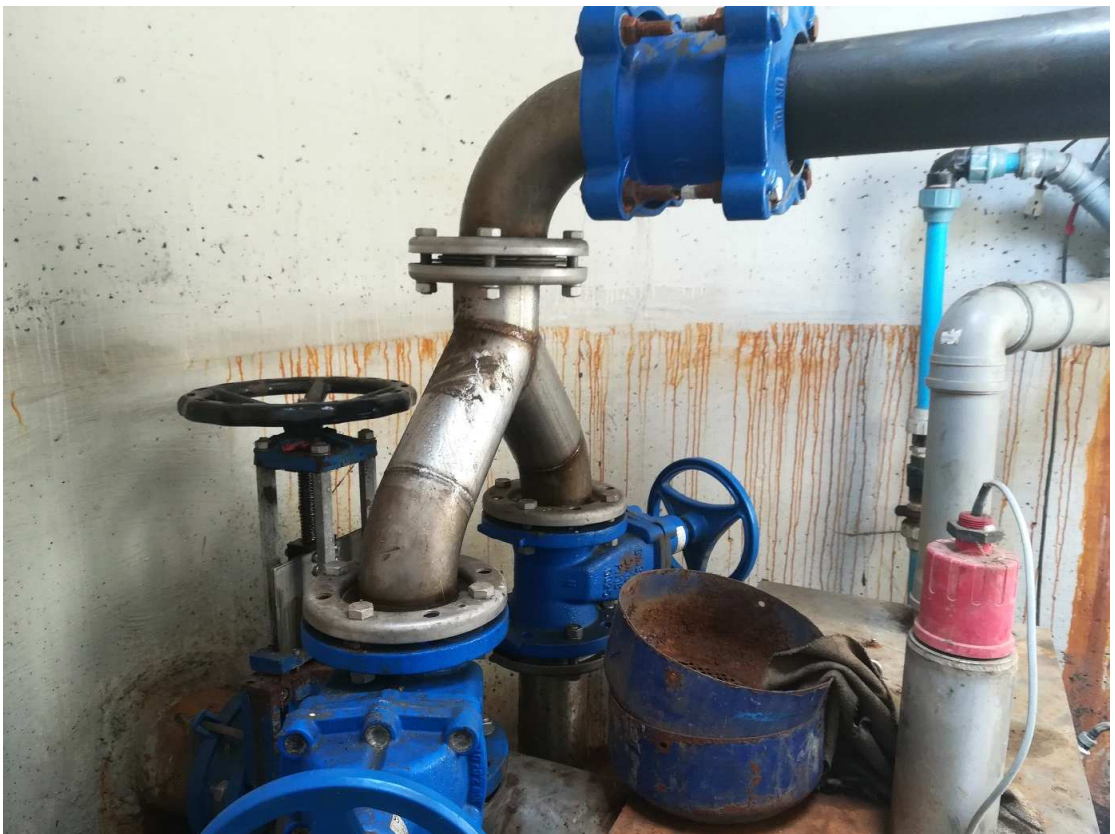
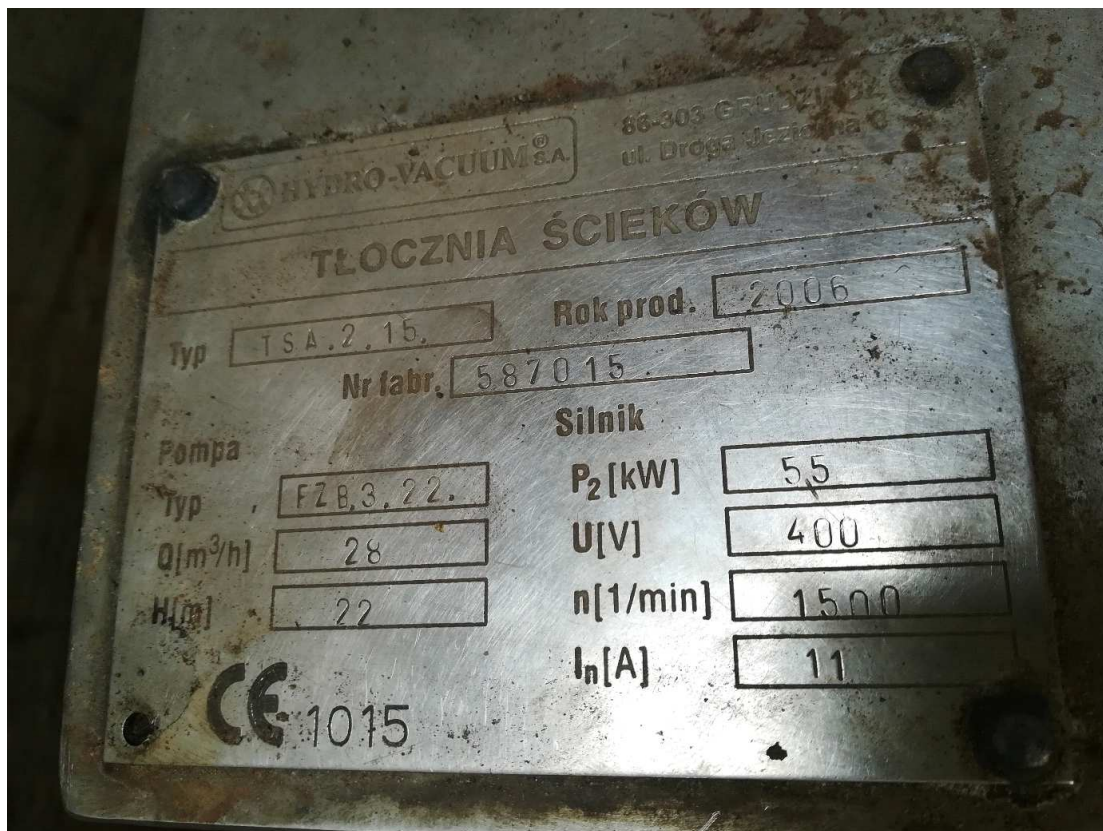
PS3

- TSA 2.15 nr fabr. 587015, r. prod. 2006

Pompy FZB.3.22; 5,5kW; Q=28m³/h, H=22m

Dno kanału DN200 doprowadzającego ścieki do tłoczni – 750mm od dna zbiornika,

Trójnik na tłoczeniu (pomiar na wspólnym tłocznym pomiędzy kołnierzami) – 1640mm od dna zbiornika,

Oś trójnika od ściany – tej nie mierzyłem, moduł był na środku w zbiorniku, dopiero w kolejnych jak widziałem moduł przesunięty bliżej napływu to mierzyłem, w 3 byliśmy jako pierwszej.

Oś przewodu tłocznego DN110 w tłoczni – 1830mm od dna zbiornika

Wysokość całego zbiornika – 3350mm od dna do góry pokrywy.

Kąt pomiędzy tłocznym a napływem – 180°
